Изх. № ТД-МБ-018/10.05.2016 год.

ДОКЛАД

резултатите от обследването за установяване на техническите характеристики, свързани с изискванията по чл. 169, ал. 1, т. 1-5, ал. 2 от Закона за устройство на територията и изготвяне на Технически паспорт

„МНОГОФАМИЛНА ЖИЛИЩНА СГРАДА"
с административен адрес:
ул."Стефан Стамболов" №9, бл.195, гр. Златоград, пк 4980, общ. Златоград, обл. Смолян

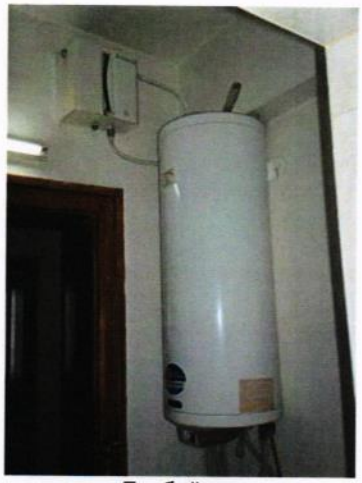
За поддържане на микроклимат в жилищата се разчита на отопление основно чрез печки на твърдо гориво, или с камини с "водна риза", но и с електрически отоплителни уреди.

Оценка и мерки: За постигане на необходимия клас С на енергийна ефективност, следва да се използват енергоспестяващи електрически уреди и да не се използват несертифицирани такива.
